マンション外壁 ジャンカ探査結果

2012.08.31
(株)計測技術サービス 後藤

- ・測定日時 2012年8月27日、28日
- ・仕様機器 ハンディサーチ NJJ-105
- ・探査目的 目視で確認されたレベル I ~ III のジャンカが探査可能かどうか検証する
- ・探査箇所 マンション外壁の柱部

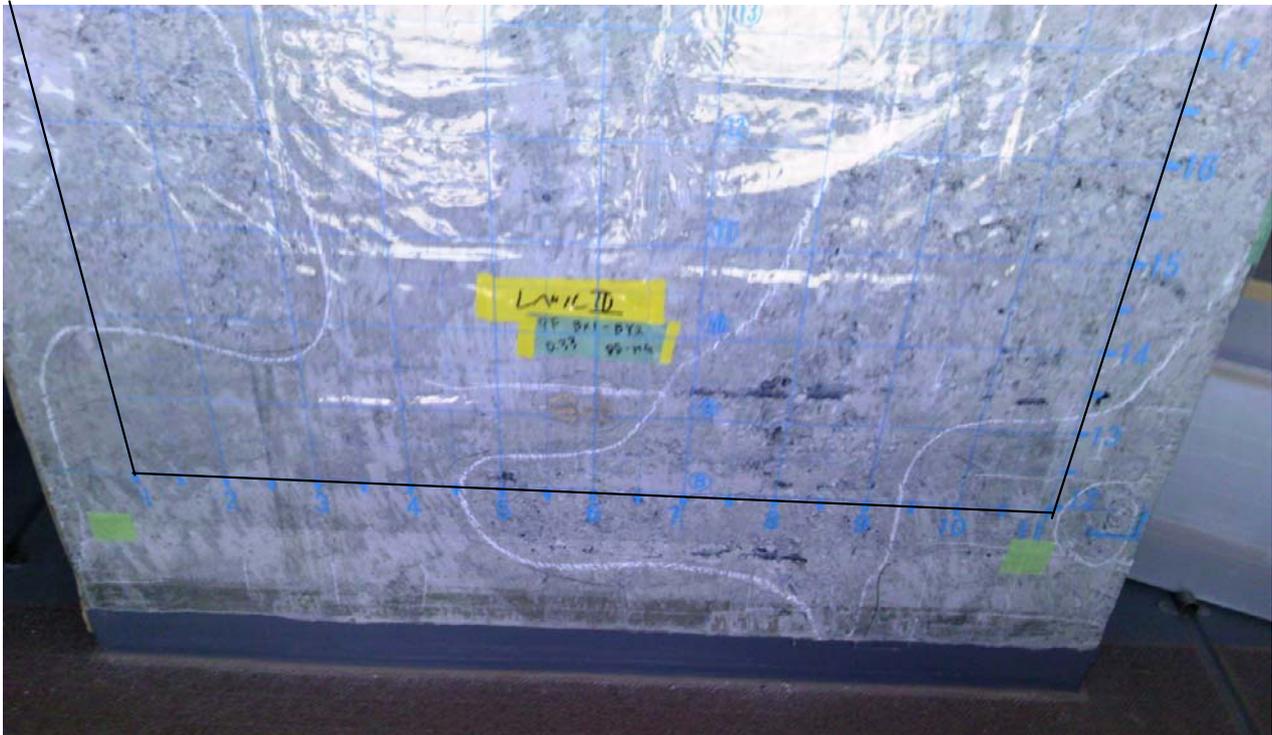
<9階 柱>

- ・白のチョークで囲われている部分が、目視検査でのジャンカと確認(想定)された部分
- ・黒い線で囲われている範囲を探査する

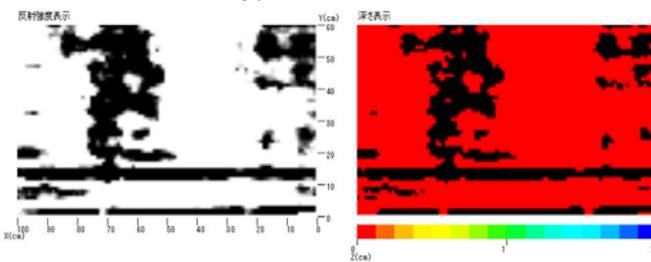
@50mmで探査

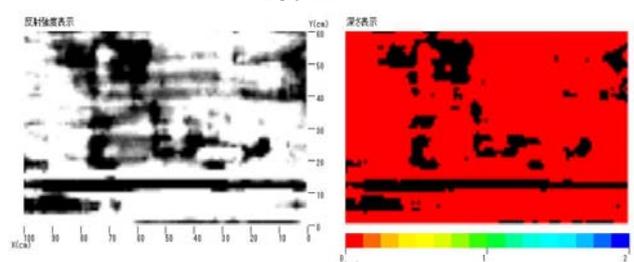
@100mmで探査

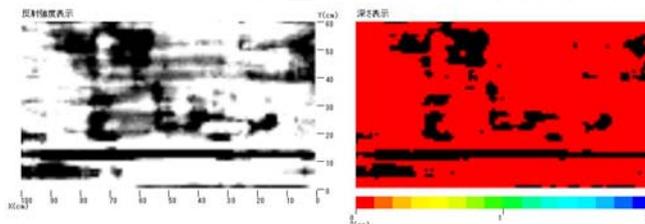
@100mmで探査 モルタル補修後(表面のみ)

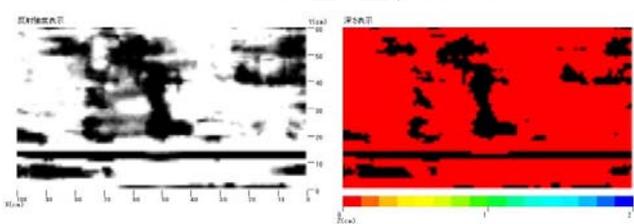
@100mmで探査 塗装完了後

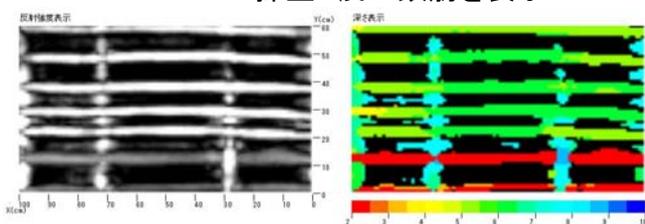
@100mmで探査 浅い鉄筋を表示

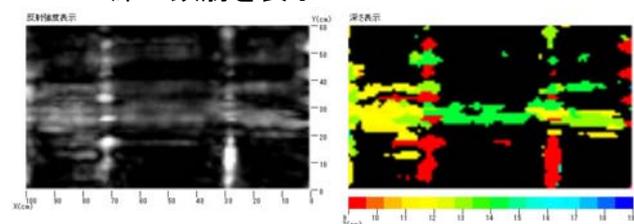
深い鉄筋を表示

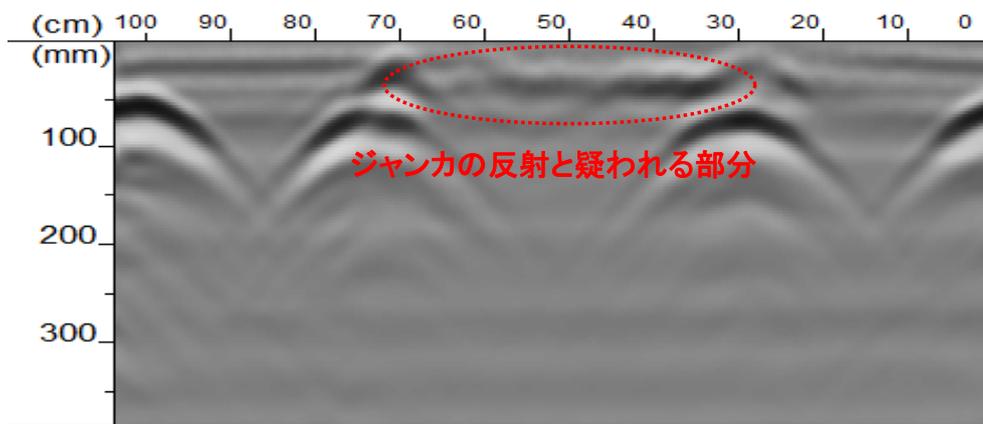
横方向操作の断面画像を解析 補修・塗装前
操作線12

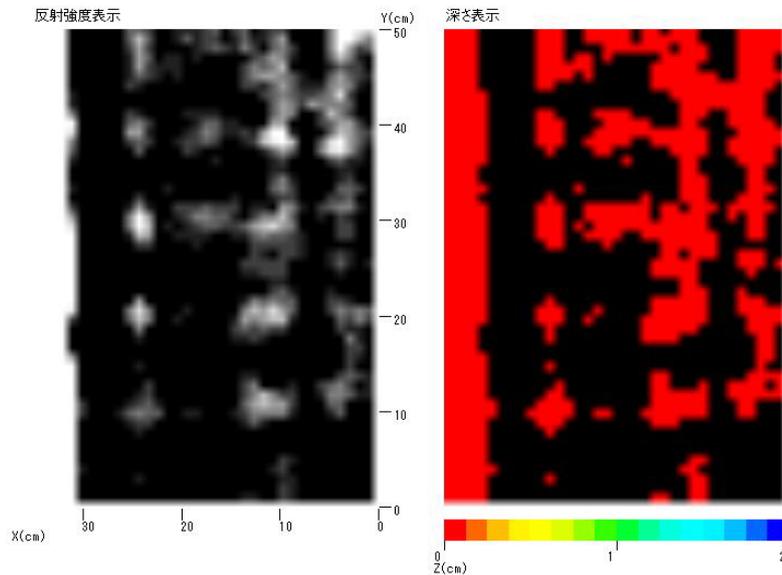
@50mmで探査 ジャンカ部分を表示(ジャンカ無し)

左端の縦の赤模様はエッジ効果による反射です。また、その他の赤い色で着色された反射は鉄筋の反射であると考えられます。下の画像の配筋図も合わせて確認するとわかりやすい。

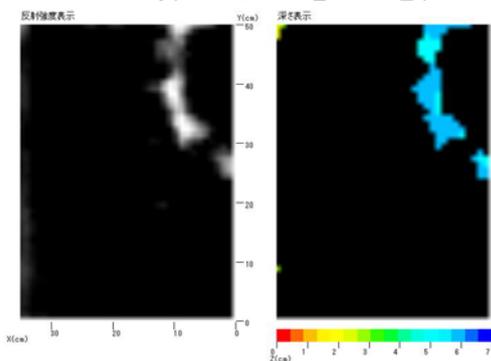
@100mmで探査 浅い電配?を表示

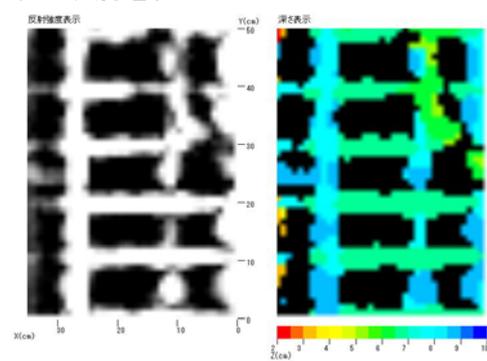
深い鉄筋を表示

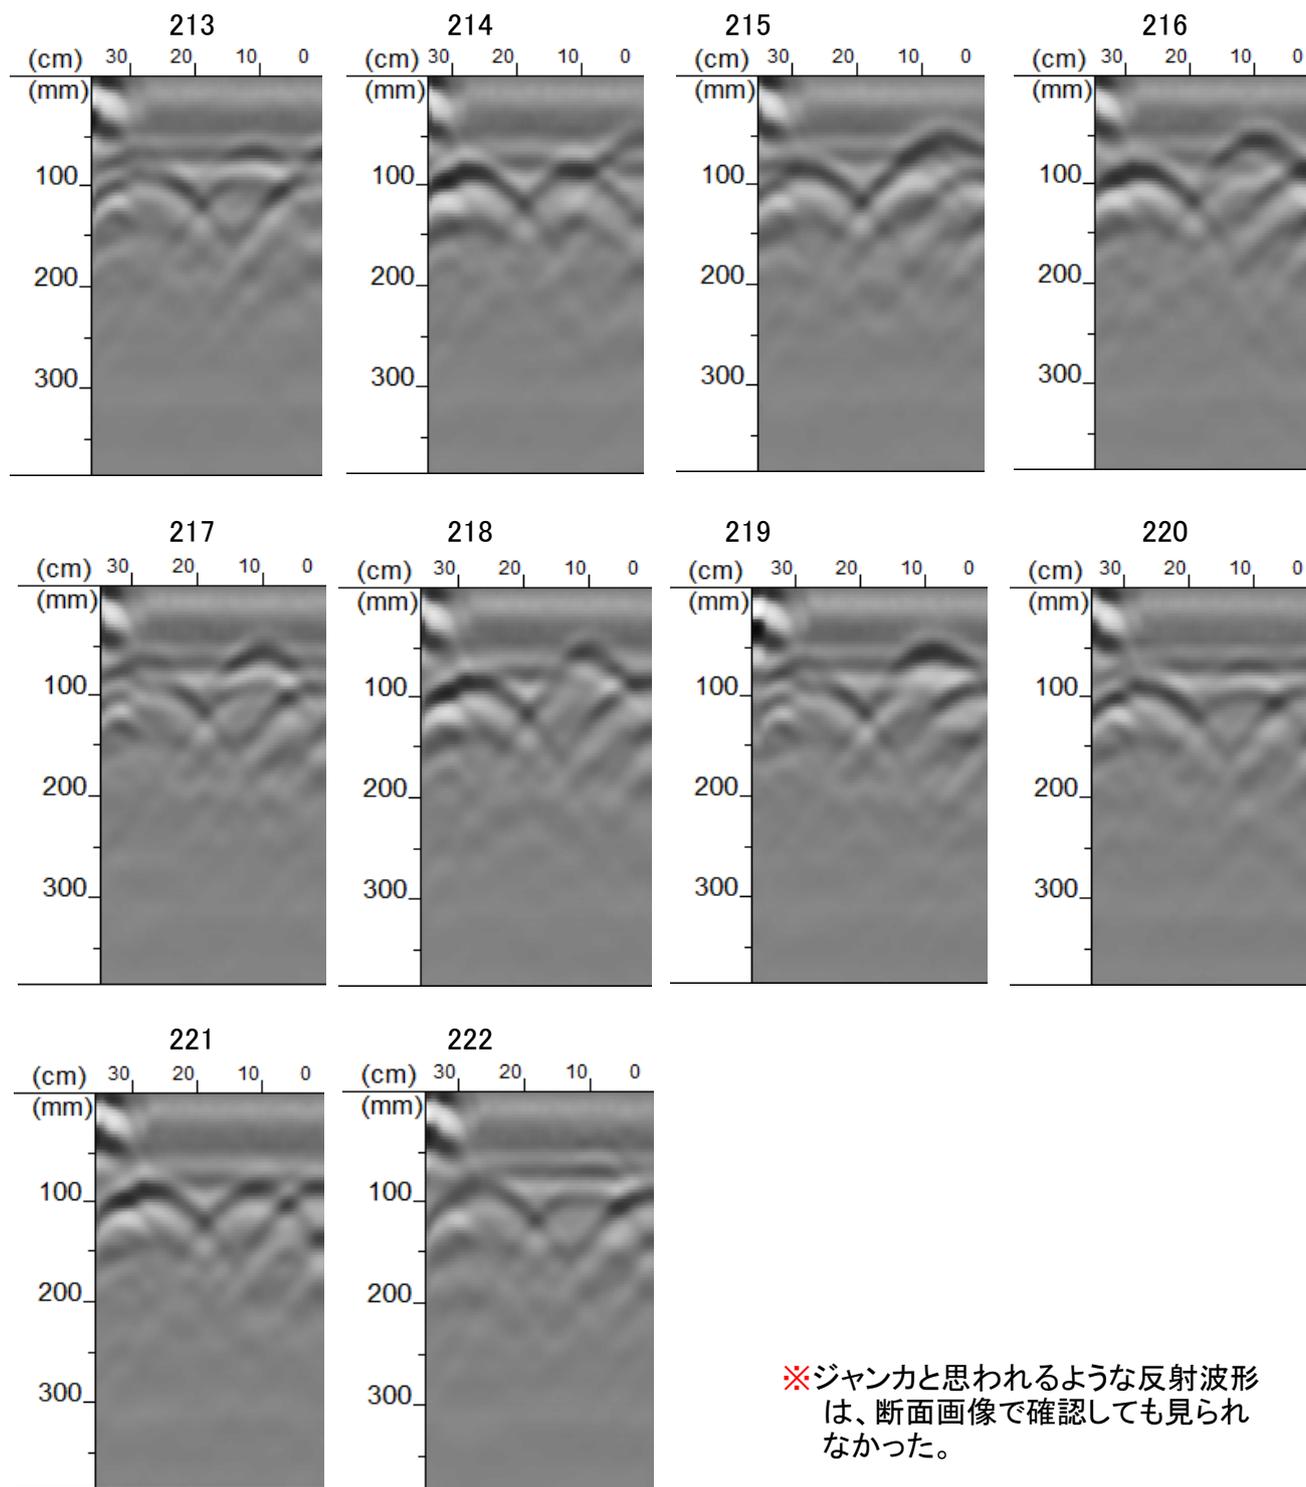
横方向操作の断面画像を解析

※ジャンカと思われるような反射波形は、断面画像で確認しても見られなかった。

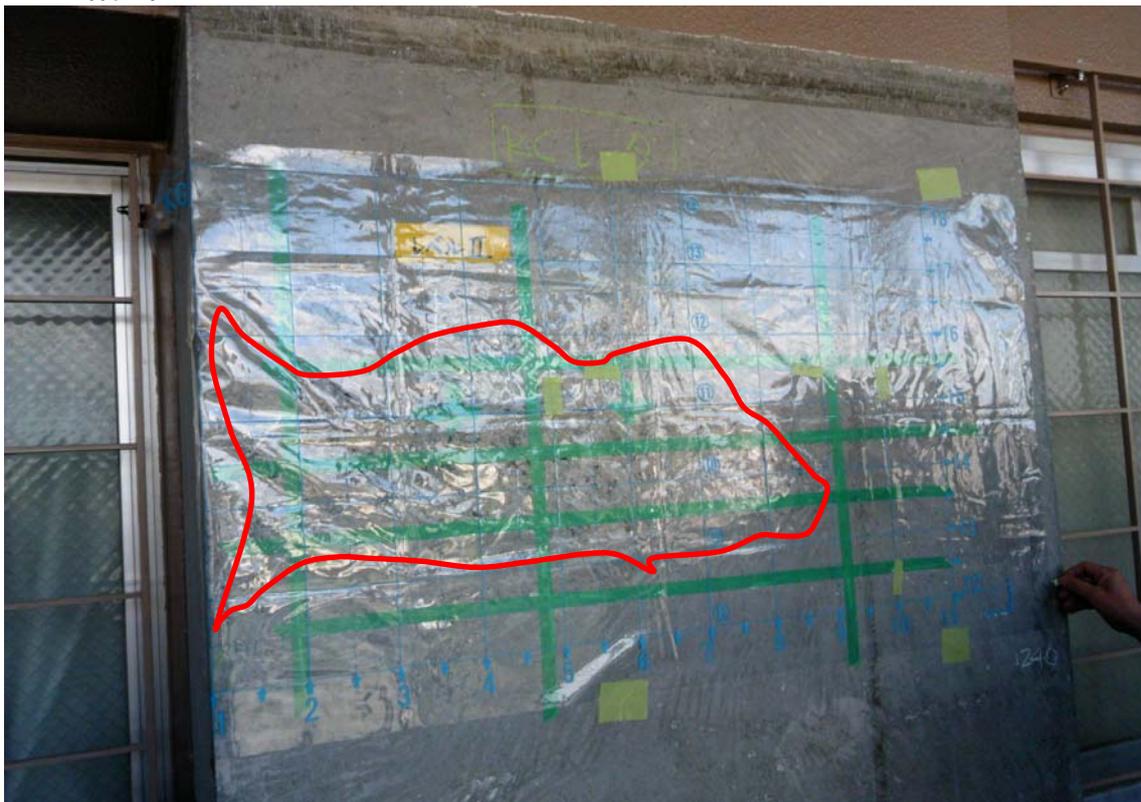
<6階 柱>

※赤枠内は、目視検査でのジャンカと確認(想定)された部分
 @100mmで探査

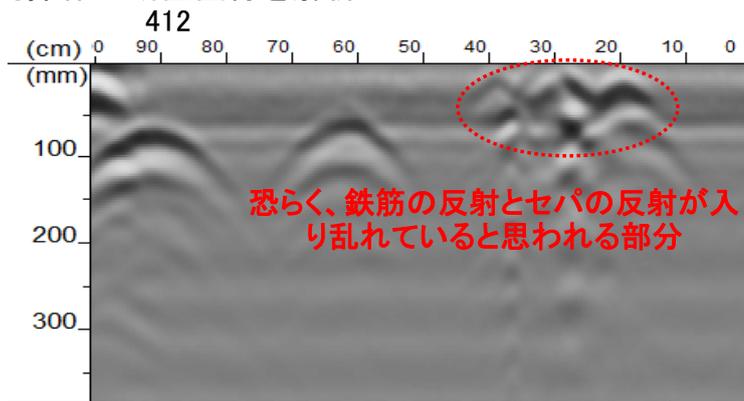
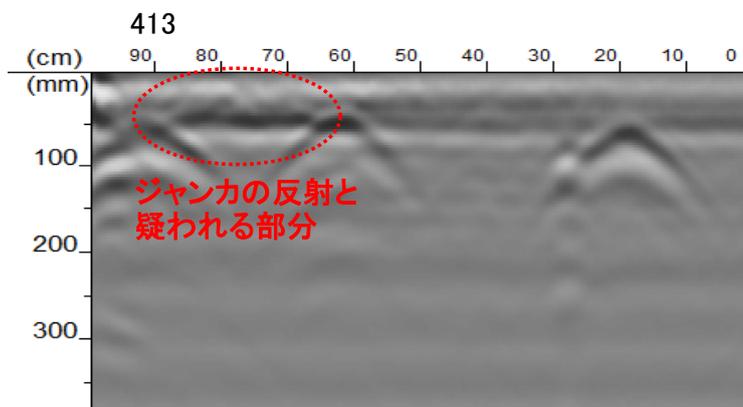
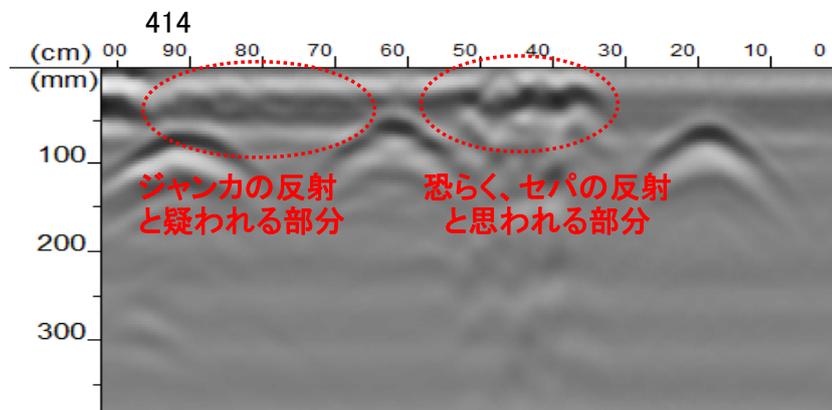
横方向操作の断面画像を解析
