# ADSPIRE01 探査性能の比較検証 旧機種 vs NJJ-200K（基礎スラブ部の深い鉄筋編）

## 探査箇所 支柱基礎・スラブ部

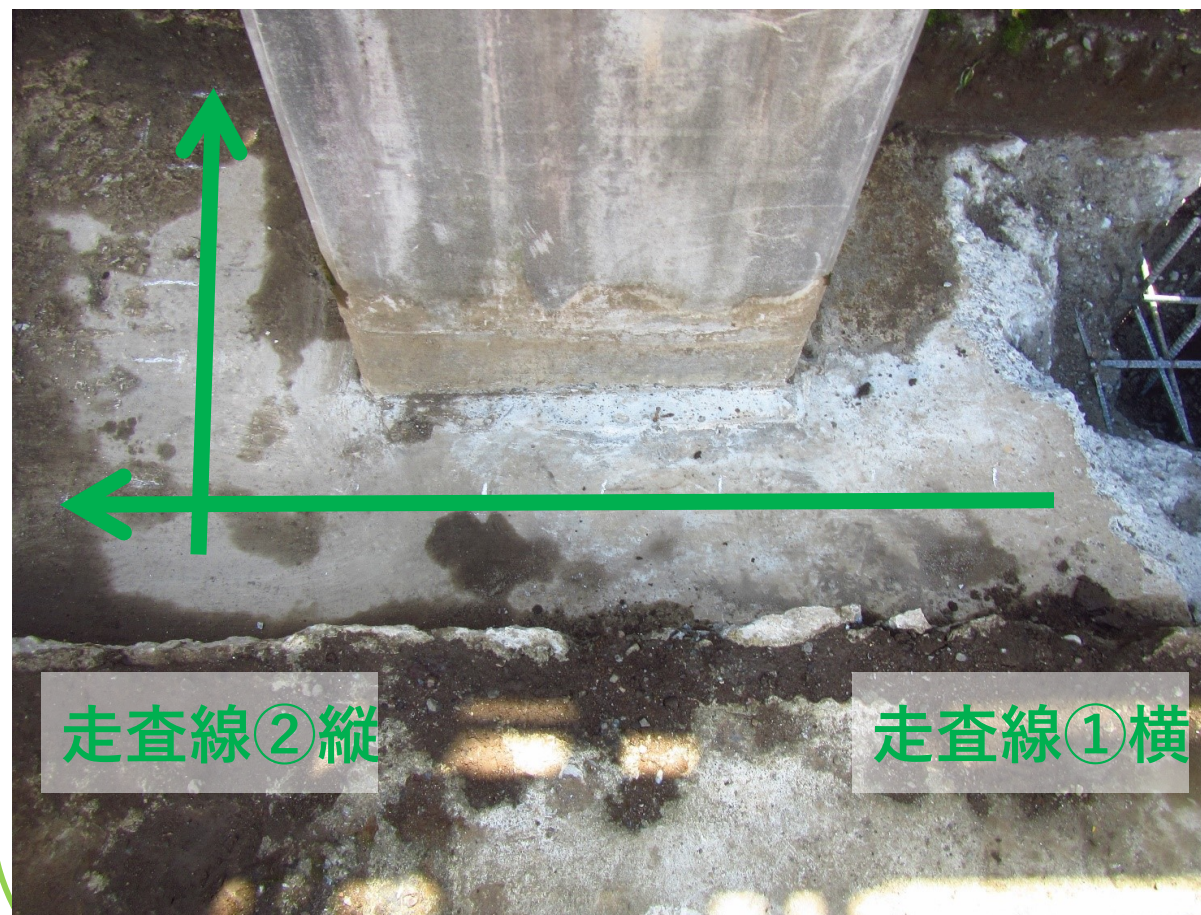
※土に埋まっている為水分多

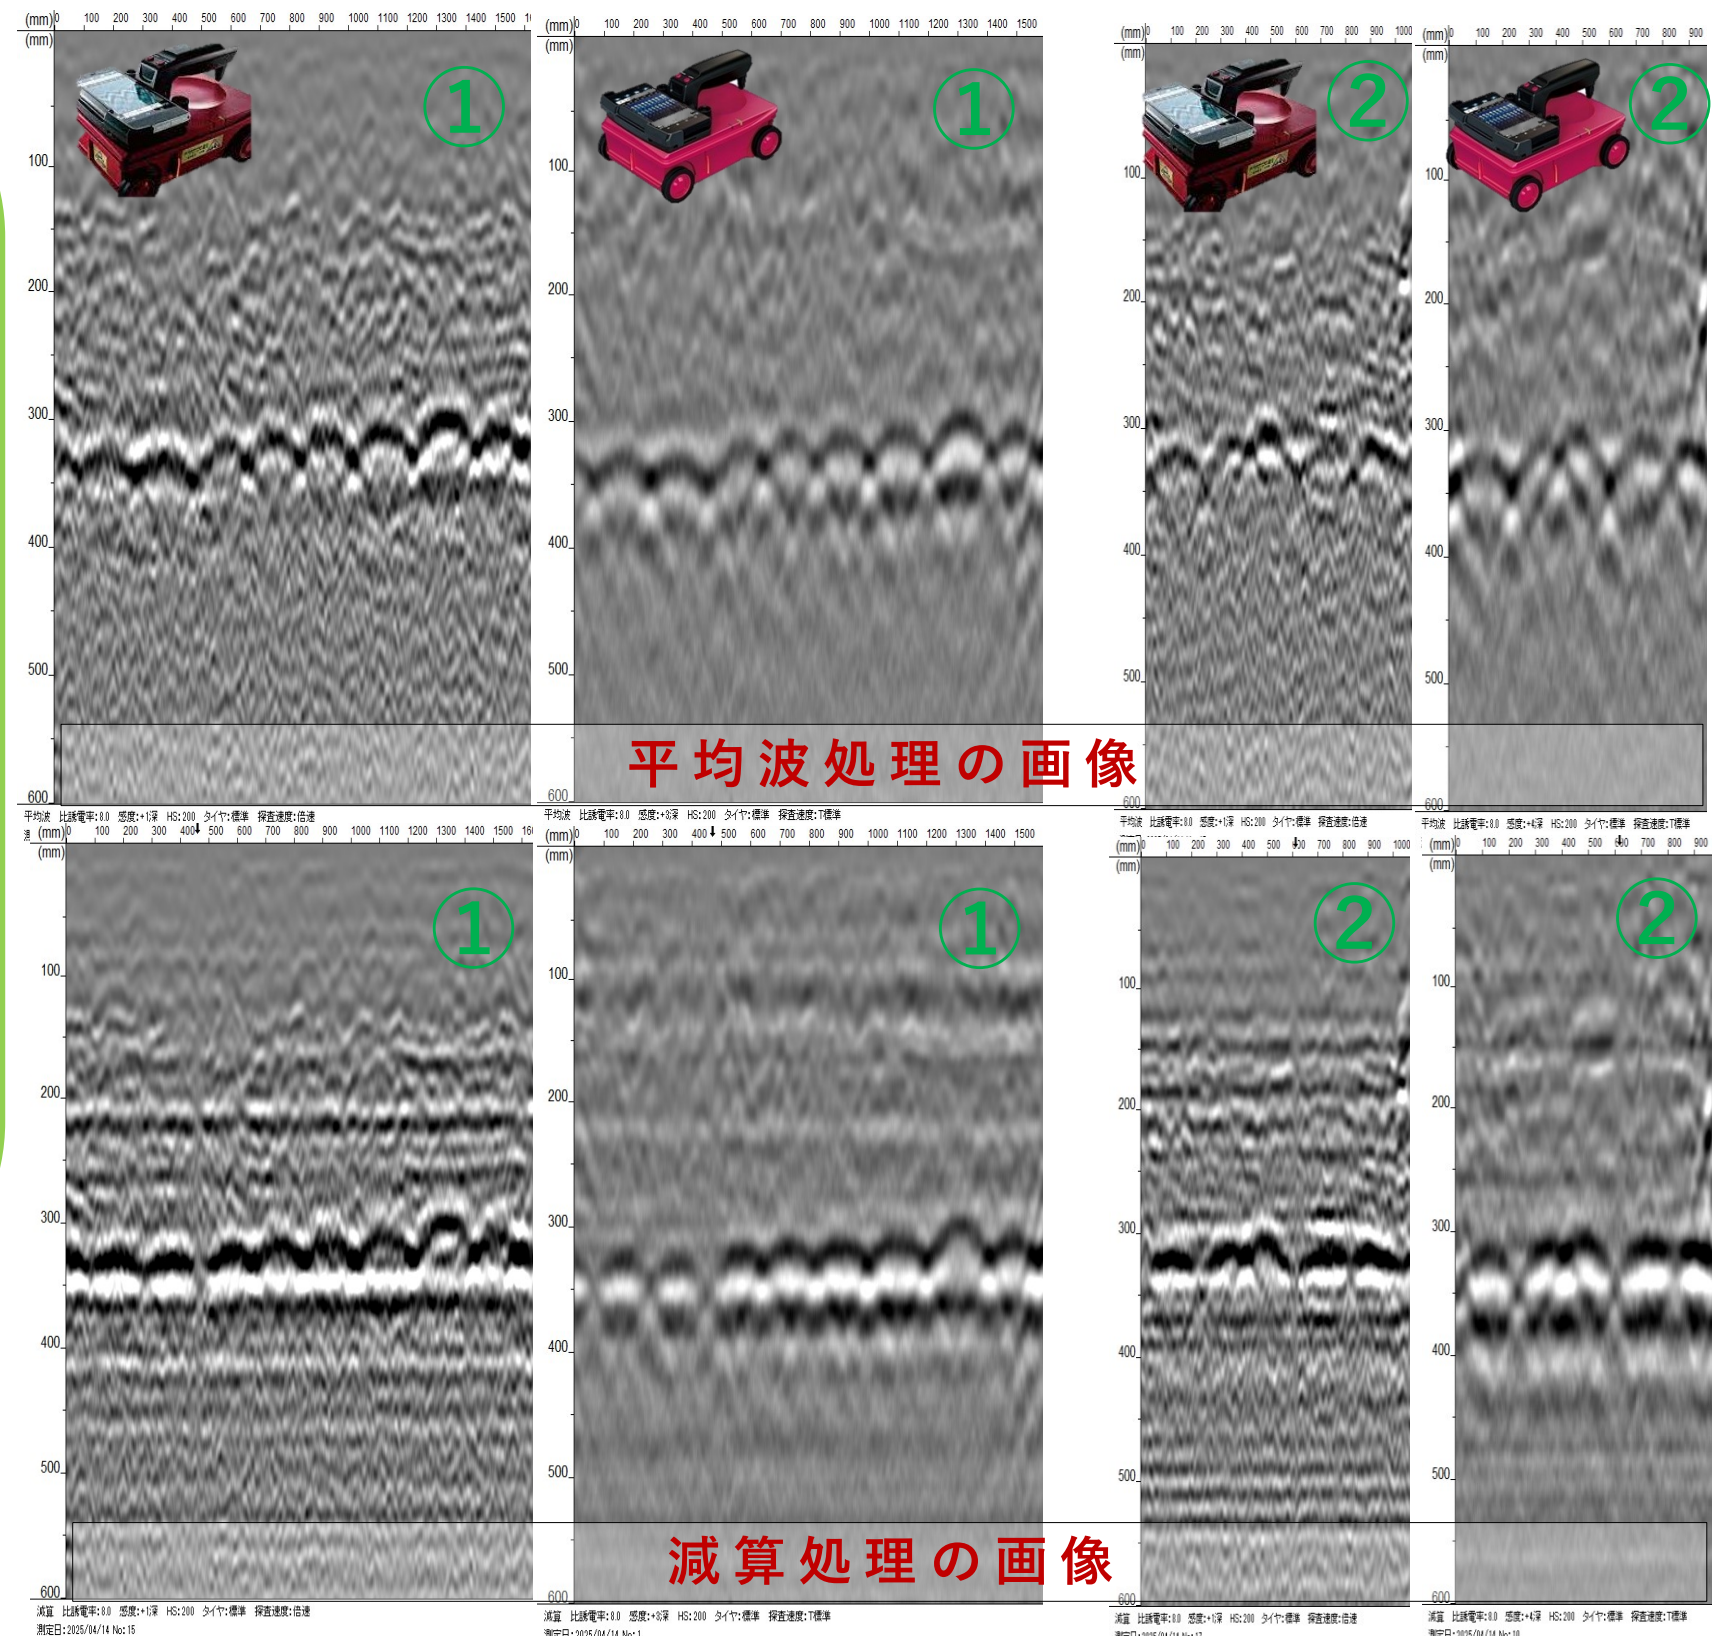
## 探査結果比較

ADSPIRE01  
探査画像を示す

NJJ-200K  
探査画像を示す
